Synthèse des campagnes de mesures de polluants (nutriments : nitrates NO_3^- et phosphates PO_4^{3-}) de 2021 à 2023 sur l'amont de la rivière Mosson.

Par Sylvain Gilles, hydrobiologiste,
et Jean-Louis Couture, agronome,
Adhérents de l'association

Novembre 2023, complétée en Mars 2024

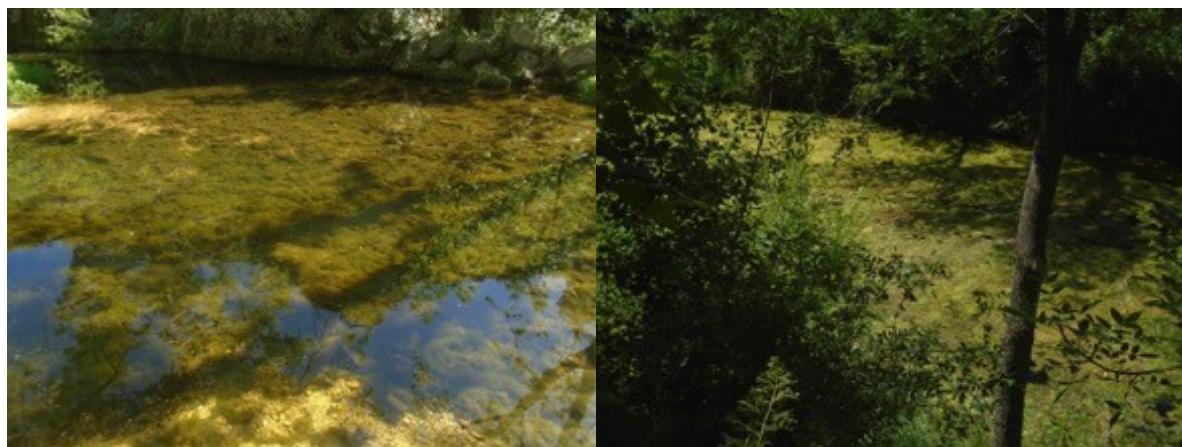
Ces campagnes de mesure de polluants ont été motivées par l'observation dans la rivière Mosson, juste en aval de Grabels durant plusieurs saisons plus ou moins sèches de 2021 à 2023, de proliférations végétales (macrophytes, algues filamenteuses, bryophytes,...) alarmantes, caractéristiques d'une eutrophisation du milieu aux nitrates et phosphates, ainsi que d'une absence notoire d'une microfaune aquatique généralement composée d'invertébrés (insectes, mollusques, crustacés).

Photographies 1 et 2 : proliférations végétales dans la Mosson juste en aval de Grabels. (été 2021)

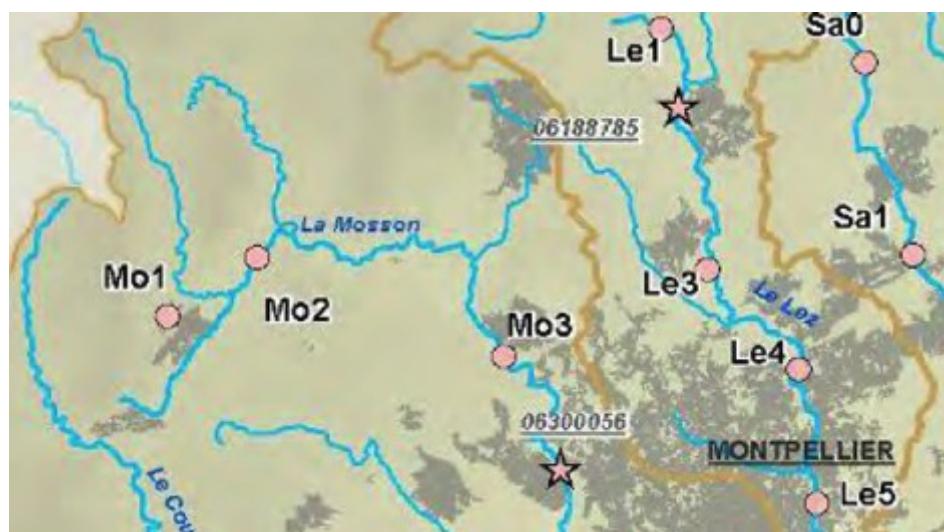
Mo1	Mosson à Montarnaud	Source de la Mosson
Mo2	Mosson à Vailhauquès	Amont Pont D111
Mo3	Mosson à Grabels	Lieu dit La Grave

Figure 1: Les points de prélèvements Mo₁, Mo₂, Mo₃ de l'étude Aquascop de 2018.

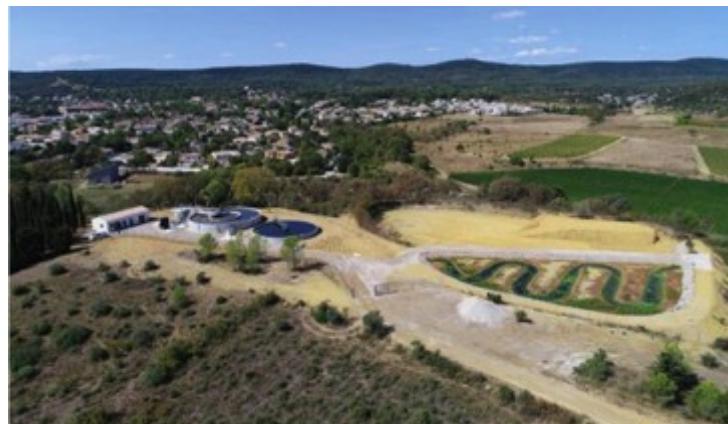
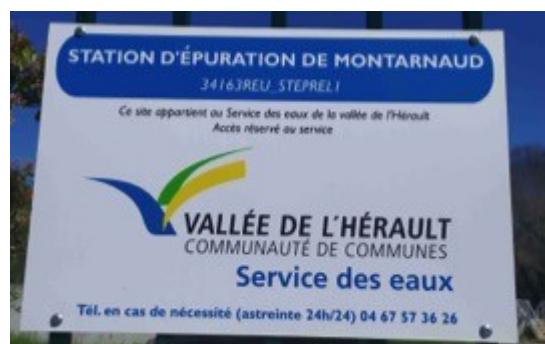
La station d'épuration de Montarnaud est récente (2019) et déverse ses eaux usées traitées dans le ruisseau des Mages juste avant sa confluence avec la Mosson (photos n°1 et 2).

Photographies 1 et 2: la station d'épuration de Montarnaud (équipée d'un lagunage à roselière).

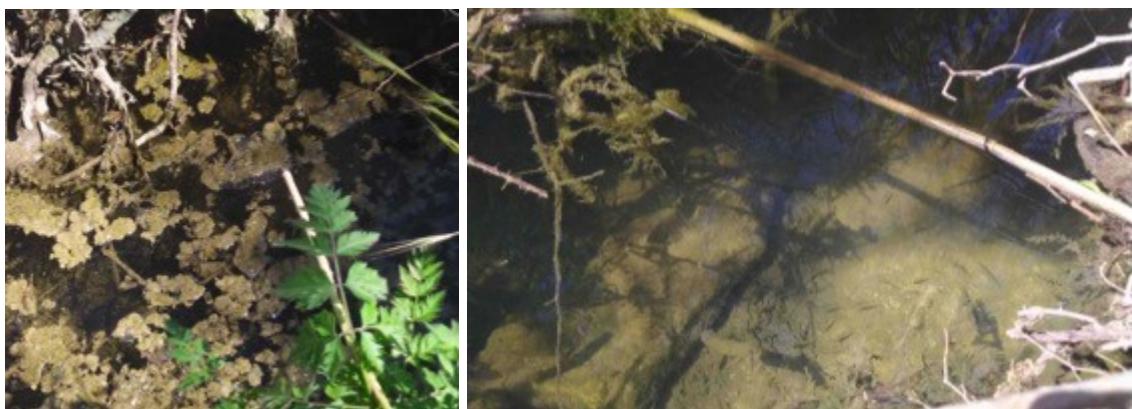
Les mesures et observations ont été faites le 3 mai 2021 dans le ruisseau des Mages juste en aval de l'émissaire de la station d'épuration. La concentration en NO_3^- est < 0,5 mg/l et en PO_4^{3-} est de 0,05 mg/l. Le débit estimé est de 1 l/s. On remarque la présence de nombreux alevins et insectes, ainsi qu'une petite couleuvre

d'eau. Des floculats sont observés en surface, mais aucun macrophyte révélateur d'eutrophisation n'occupe le milieu (photos 3 et 4).

Photographies 3 et 4: floculats en surface et alevins nageant.

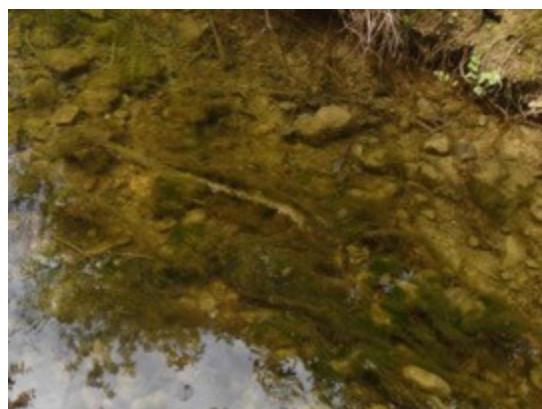
Le 4 mai 2021 des mesures ont été faites dans la Mosson juste en amont de la confluence avec le ruisseau des Mages où se trouve l'exutoire de la STEP de Montarnaud. On a noté la présence d'alevins et de grenouilles, mais toutefois on remarque la présence de quelques macrophytes liés à une légère eutrophisation (photo n° 5). La teneur en NO_3^- est $< 0,5 \text{ mg/l}$ largement en dessous des seuils.

Photographie 5: la Mosson en amont de la confluence avec le ruisseau des Mages.

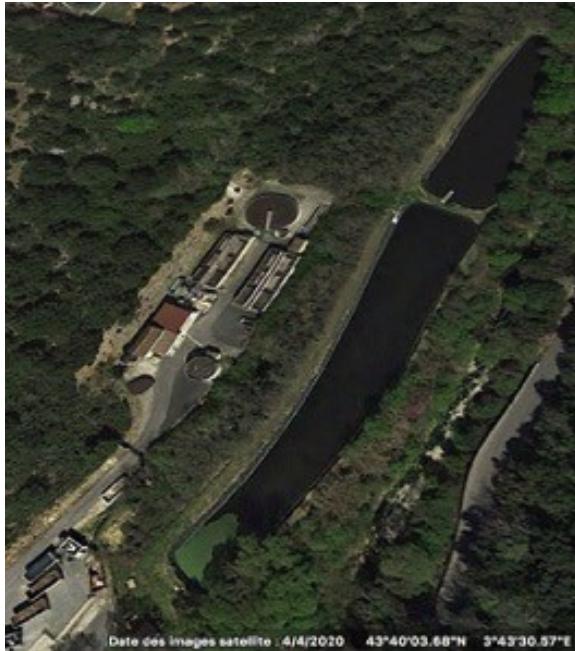
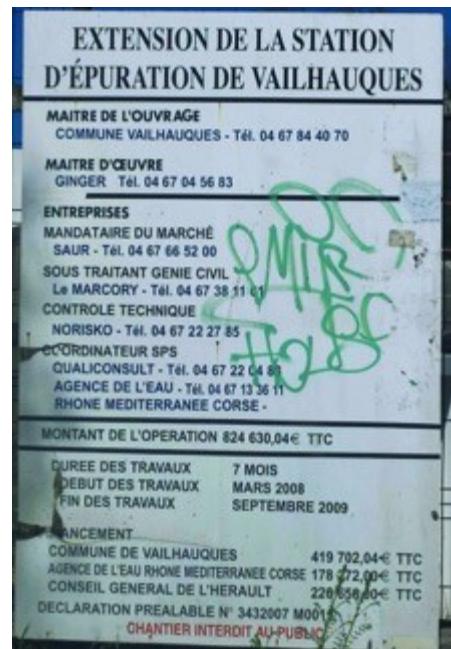
Photographies 6 et 7 : la STEP de Vailhauquès. A droite des bassins de lagunage les taches claires signalent la Mossone dont le fond du lit est à sec (zone karstique).

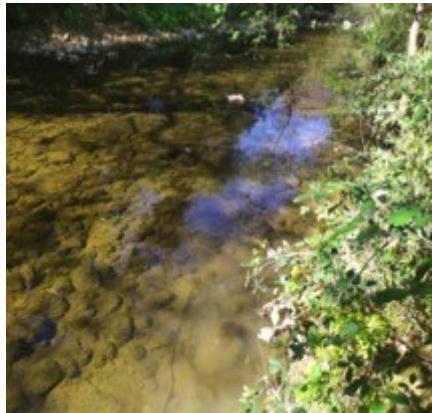
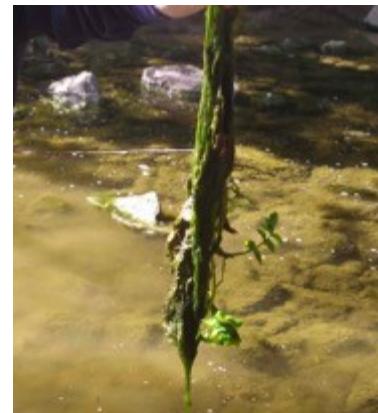
Le 3 mai 2021 des observations dans la Mossone au niveau de l'exutoire de cette STEP montre des proliférations végétales importantes (photos 8 et 9) imputables à des sources de nutriments situées en amont.

Photographies 8 et 9: proliférations végétales dans la Mossone à Vailhauquès.

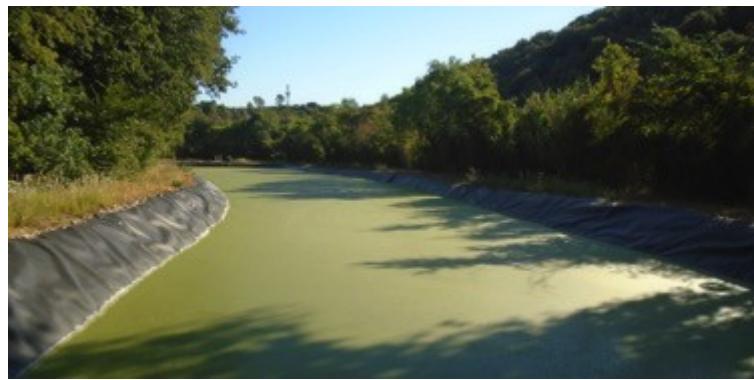
Le 3 août 2022 les deux bassins de lagunage étaient entièrement couverts de lentilles d'eau (photo 10) qui, au vu des résultats des analyses, avaient une capacité d'épuration efficace.

Photographie 10 : le bassin de lagunage 1 recouvert de lentilles d'eau.

Les données montrent un abattement important des nitrates sans aucun doute lié à la prolifération de lentilles dans les bassins de lagunage. Nous n'avons pas observé à cette date si ces lentilles sont extraites du système d'épuration (même si nous avons appris ultérieurement que c'était bien le cas). Les phosphates sont légèrement en excès.

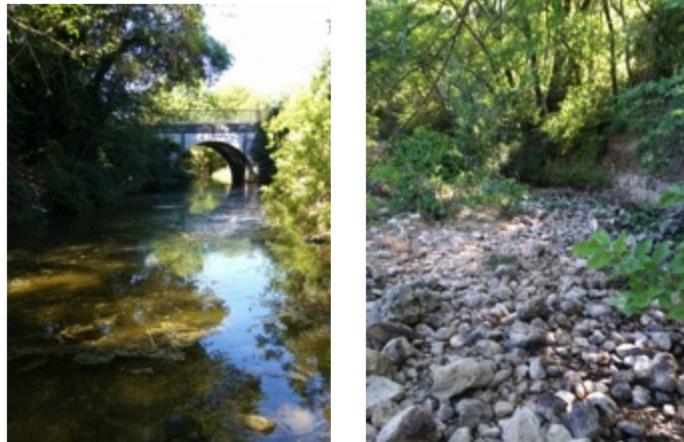
Photographies 11 et 12 : l'exutoire de la STEP de Vailhauquès dans la Mosson et aval.

A cette date la Mosson était à sec en amont et en aval de l'exutoire de la STEP (photo 12) et la présence d'eau (photo 11) était liée essentiellement aux écoulements de la station. Comme l'année précédente (2021), on note l'absence de poissons et d'invertébrés.

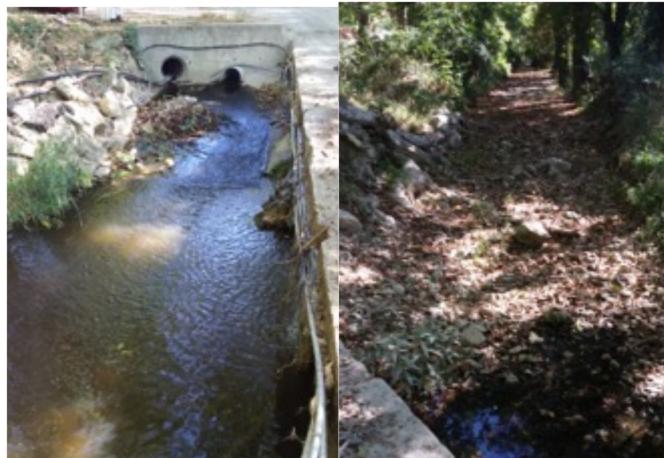
En amont de l'exutoire de la STEP de St Gély du Fesc (photo n°13), au niveau du Mas Gentil, le ruisseau Le Pezouillet est entièrement à sec (photo n°14), tel que nous l'avions observé lors des cinq campagnes réalisées, ainsi que l'absence d'invertébrés dans l'eau d'écoulement de l'exutoire de la STEP.

Photographies 13 et 14 : l'exutoire de la STEP de St Gély et le Pézouillet directement en amont.

Les données relatives à cette STEP se trouvent dans le tableau 2 récapitulatif des mesures. L'abattement en nitrates est conforme à la réglementation, par contre les phosphates sont excédentaires.

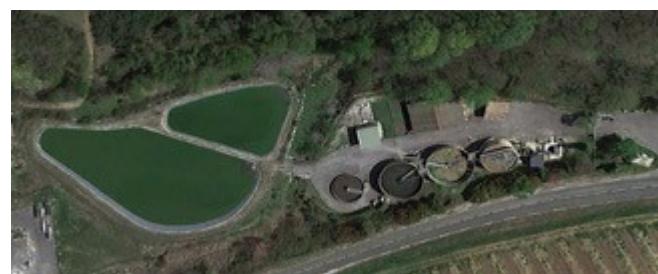
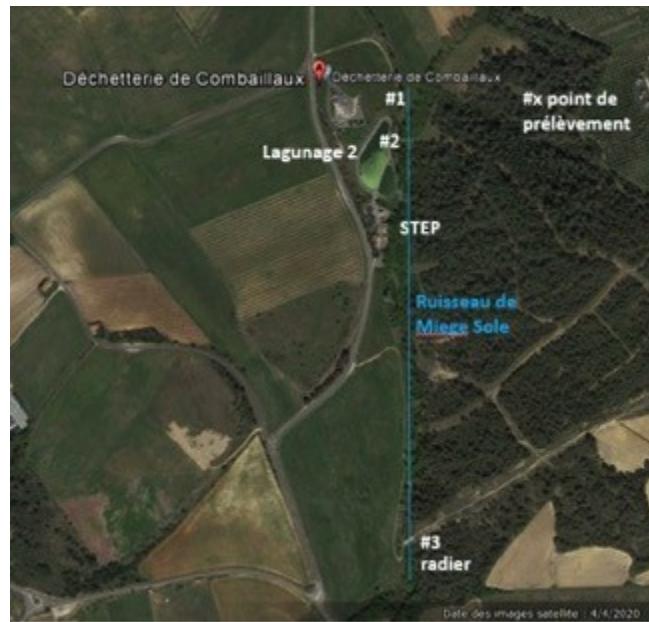
- en amont immédiat de la STEP (photo 16, #1), au niveau de la confluence entre le ruisseau Miège Sole et le ruisseau du Mas de Pierrette, afin de prendre en compte d'éventuels effluents en provenance de ce dernier (5 habitants) où existe un système d'assainissement non collectif avec champ d'épandage,
- dans le bassin de lagunage n°2 de la STEP (photo 16, #2),
- au niveau de l'exutoire de la station dans le ruisseau de Miege Sole,
- à 420 m à vol d'oiseau en aval de la station (photo 16, #3), au niveau d'un radier busé.

Photographies 15 et 16 : la STEP de Combaillaux et les points de prélèvement.

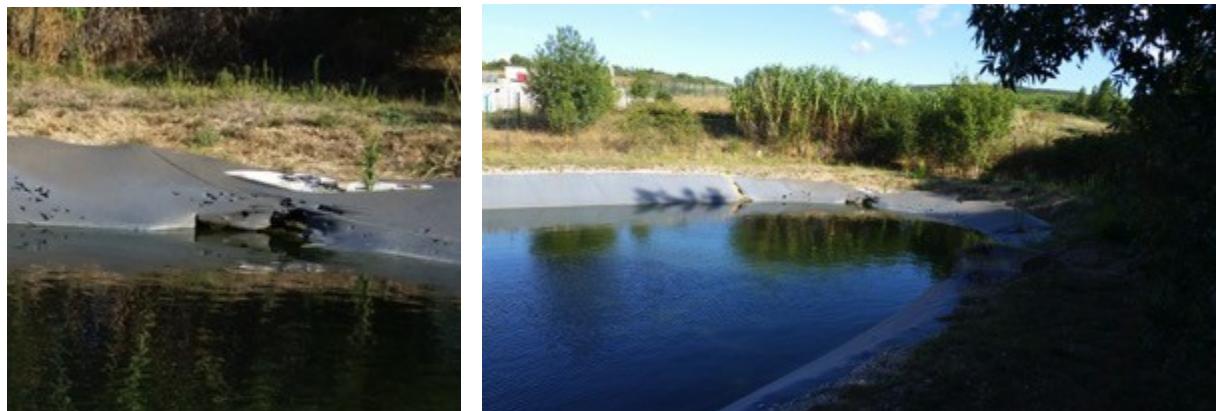
Le bassin de lagunage n°2 (photos 17 et 18) présente une déchirure de sa géo-membrane qui s'agrandit chaque année, par conséquent une partie, au moins, de l'eau du lagunage s'écoule dans le sol¹ vers la nappe phréatique d'accompagnement du ruisseau Miège Sole.

Photographies 17 et 18 : le bassin n°2 de lagunage de la STEP de Combaillaux. (On notera deux types de dégradations de la géo-membrane : une déchirure de tension qui s'agrandit régulièrement à fleur d'eau (d'où un écoulement) et des points de perçage plutôt dus aux UV.)

¹ La CCGPSL précise en mars 2024 que la digue argileuse du lagunage serait suffisante pour imperméabiliser la lagune. Néanmoins le retrait-gonflement des argiles peut aggraver les infiltrations en raison des alternances de périodes très sèches et un peu humides constatées de 2021 à 2023.

- Des améliorations ponctuelles ont déjà été engagées à Combaillaux (dégrillage, pouzzolane, clarificateur, aérateur lagune, automatismes, bypass...) suite aux alertes de Mosson Coulée Verte
- L'existence d'une digue en argile sous la géomembrane de la lagune semble assez rassurante (? , à confirmer) : le phénomène des RGA, l'impact des UV,... dégradant la géomembrane sont néanmoins récurrents.

- Limiter les dégradations reste important.
- Un nouvel arrêté préfectoral est annoncé (à confirmer, ?)
- **À moyen terme** : (horizon 4-5 ans, selon les plans en cours de définition et les financements potentiels) **moderniser, investir**
 - La nouvelle DERU (Directive européenne eaux résiduelles) sera transposée en droit français sous peu,
 - Un nouvelle STEP à Combaillaux reste absolument nécessaire.

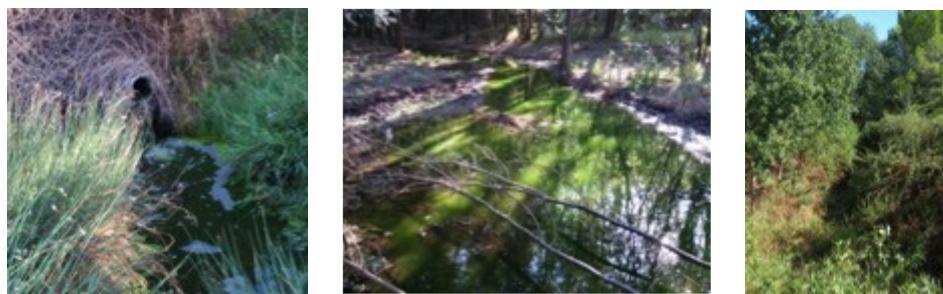
Photographies 19, 20 et 21 : l'exutoire du bassin de lagunage 1, aval immédiat et lit du Miège Sole envahit par les végétaux.

Des proliférations végétales de microphytes (photo 20) sont observables directement en aval de la STEP, et de macrophytes le long du cours du ruisseau jusqu'au radier (photo 21). Elles contribuent sans aucun doute aux diminutions (abattements) des concentrations en nitrates et phosphates par absorption que l'on constate 420 m en aval de la station, avec le concours d'une ripisylve abondante.
